# KPO

REF. 90200

Ginocchiera  
post-operatoria  
a movimento  
graduato

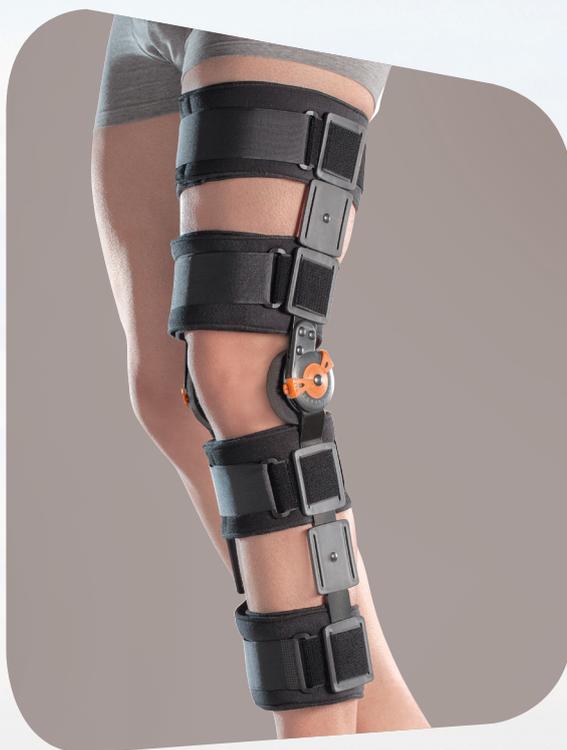
Struttura con aste articolate in lega leggera di alluminio

Valve passacinghie

Imbottiture in MTP bi-accoppiato con morbido vellutino

Cinghie di chiusura a Velcro®

Possibilità di accorciare il tutore mediante segni guida incisi sulle aste

Snodo di regolazione impostabile intuitivamente:
